## ABB Immobilien AG, Baden Sanierung Pfahlankerwand Martinsberg mit Ankerersatz

### Leistungsbeschreibung

Zustandsuntersuchungen und Zustandsbeurteilung der Ende der 60-er Jahre erstellten Pfahlankerwand.  
Konzept, Dimensionierung, Submission und Realisierung des Sanierungsprojektes für Betonsanierung und Ankerersatz:

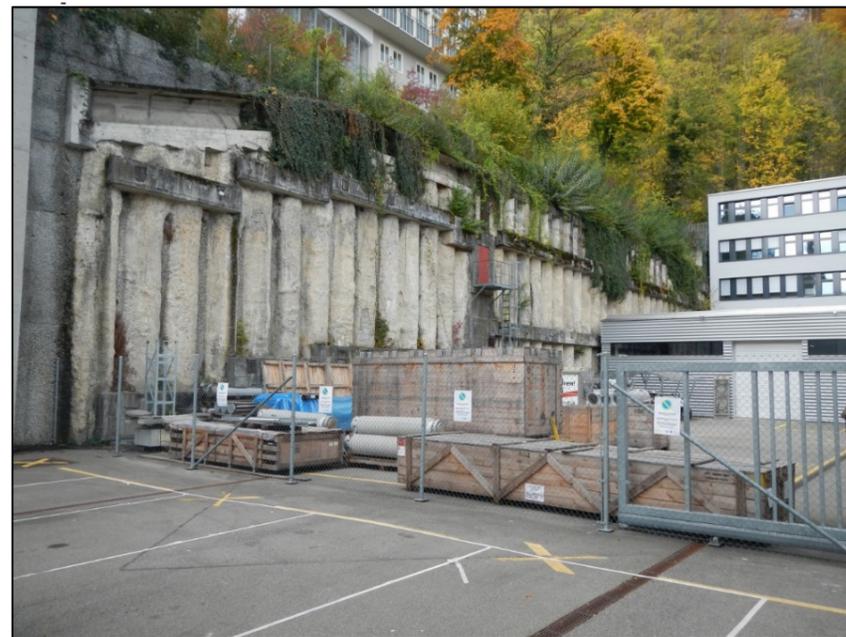
Links: Bohrpfehlwand vor der Sanierung

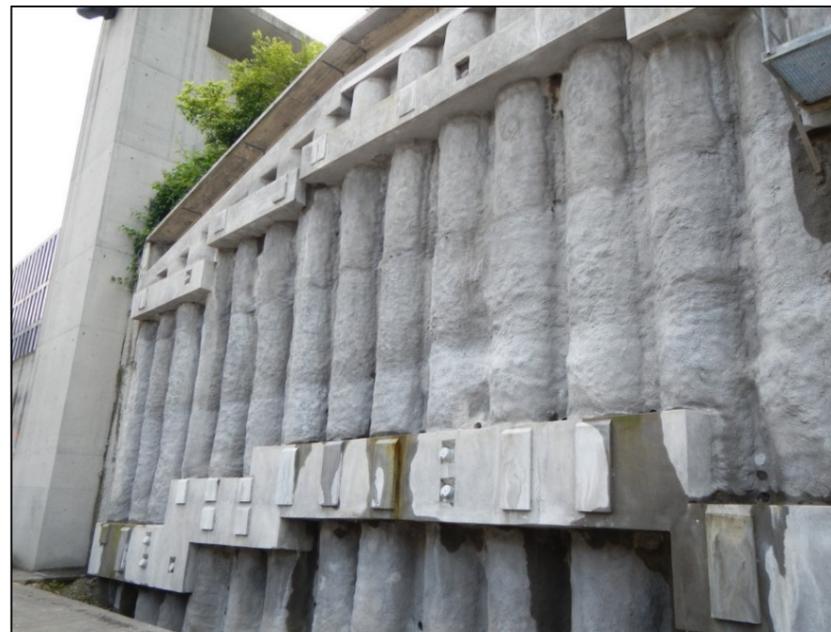
Mitte: Bohrpfehlwand nach der Betonsanierung

#### Betonsanierung:

- Bohrpfähle ungeschalt: ca. 470 m<sup>2</sup>
- Longarinen geschalt: ca. 140 m<sup>2</sup>

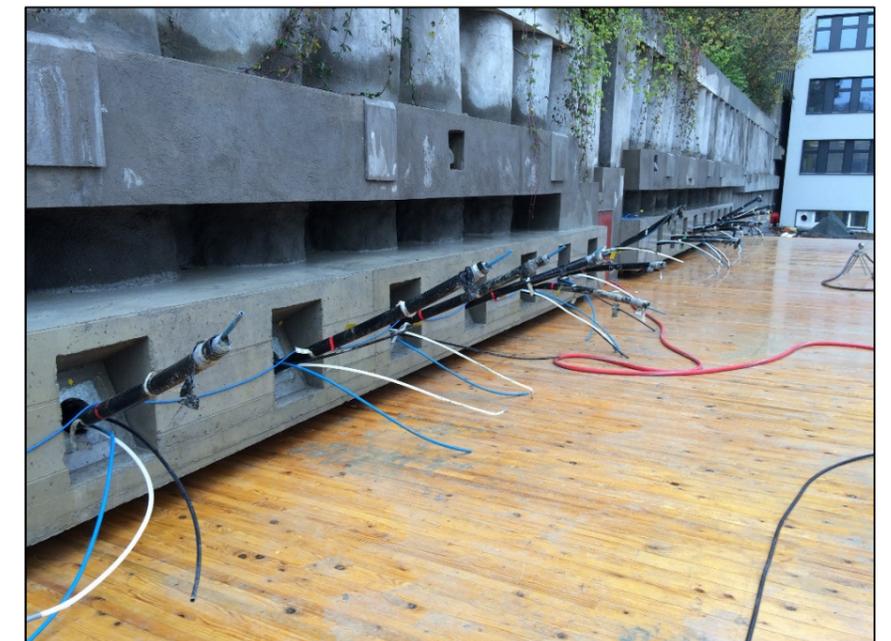
Rechts: Ankerersatz mit neuer Longarine

#### Ankerersatz:

- 40 Stk. Typ Stahlton-Terra, Typ L 7, Ankerlänge 28.0 m.

- Betonsanierung für Pfehle / Longarinen mit Betonabtrag und Reprofilierung mit Spritzmörtel: 50-80mm / 20-30 mm
- Ankerersatz: 40 Stk, Typ Stahlton - Terra L7, Länge bis 28 m, Neigung 22.5 bis 30 °, freie Ankerlänge 20.0 m
